# MŰSZAKI FELJEGYZÉS

<DÁNYI VÁKUUM HIBA FELJEGYZÉSE 2026. 01 HÓ>

**DAKÖV KFT BAGI ÜZEMIGAGATÓSÁGA**  
(2191 BAG DÓZSA GYÖRGY ÚT 20).

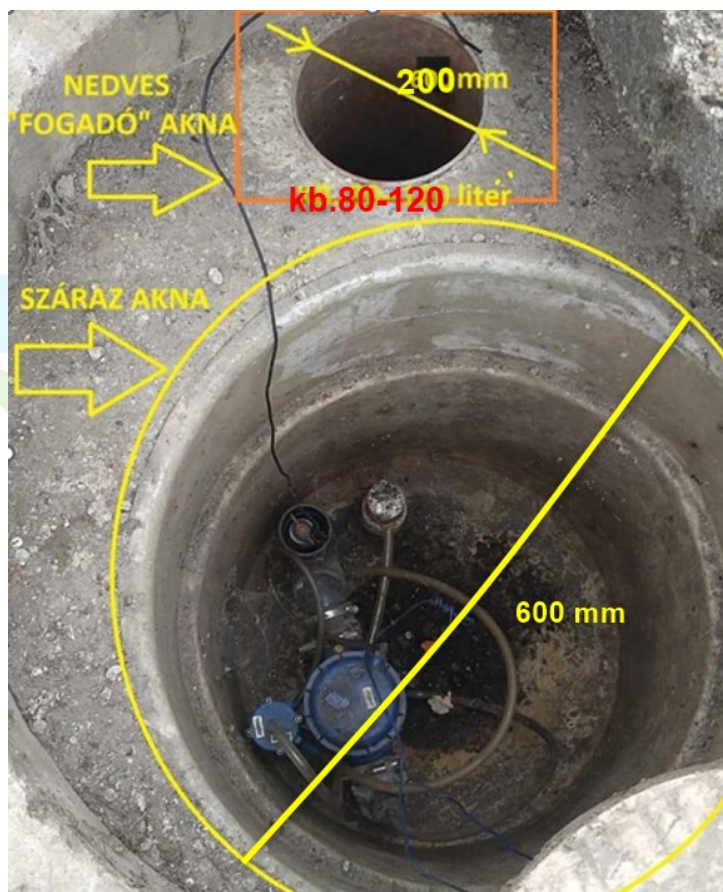
1. kép

Az akna nedves részén lévő gyűjtőtartályba folyik be gravitációsan az ingatlanokon keletkezett szennyvíz kb. 80-120 liter, és a vákuumszelep nyitása után innen távozik a vákuumgépházakba, majd a szennyvíztisztító telepre továbbítódik. Összesen 586 vákuumakna (1. kép) található, ami az ingatlanokon és közterületen található.

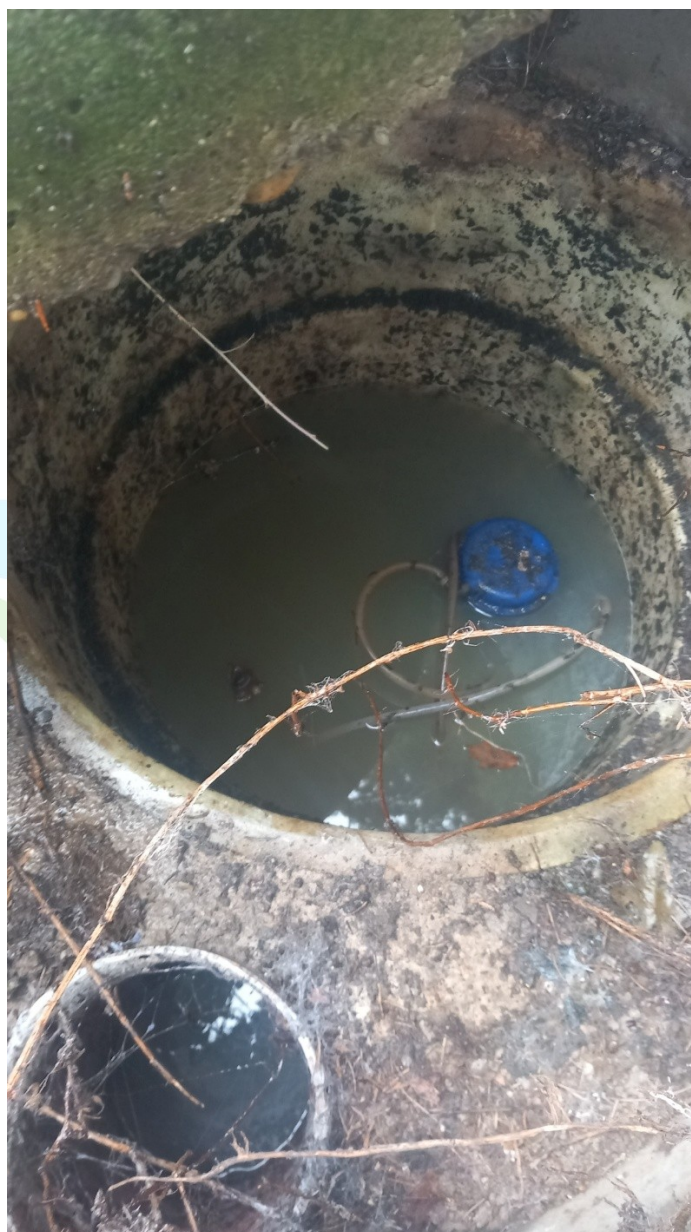
**2. kép**

**Amennyiben a vezérlő nem nyitja a szelepet (az akna nem indul el) az hamar az akna telítődésével jár (80-120 liter térfogat) mely következtében a kifolyó szennyvíz eláztatja a vezérlőt (2. kép), amit aztán kiszerezés után javítani kell.**

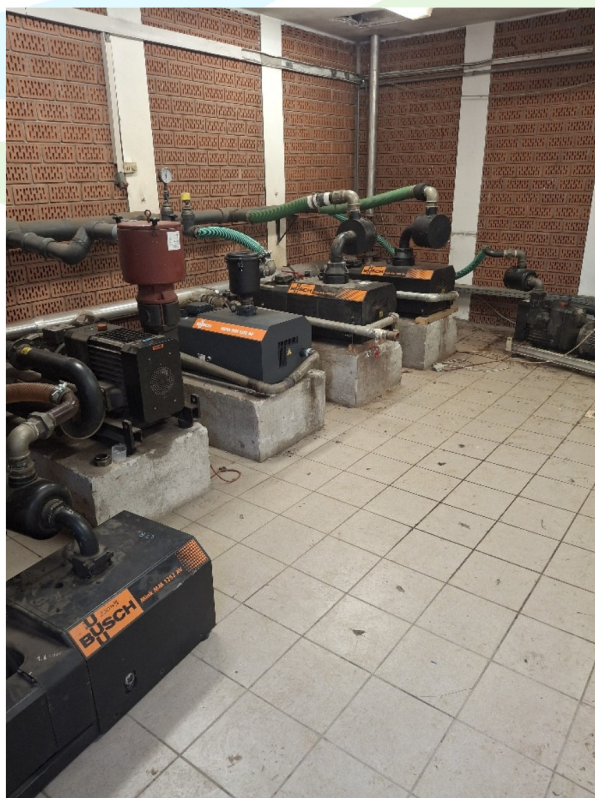
### 3.kép

A vákuumértékek növekedése (valójában csökkenése) következtében egyre több aknánál jelentkezett meghibásodás, aminek helyzeti meghatározása úgy tűnt, hogy az egyes ágak tologatásával megállapítható és kezelhető. A hiba jellemzően a két alközpont (VS1, VS3) körzeteit érintette. Ezt a feladatot ekkor még két kezelő megoldotta, de a vákuumközpontban a tartalék vákuumszivattyúkat is el kellett indítani, így innentől 6 db. vákuumszivattyú üzemel (3. kép).

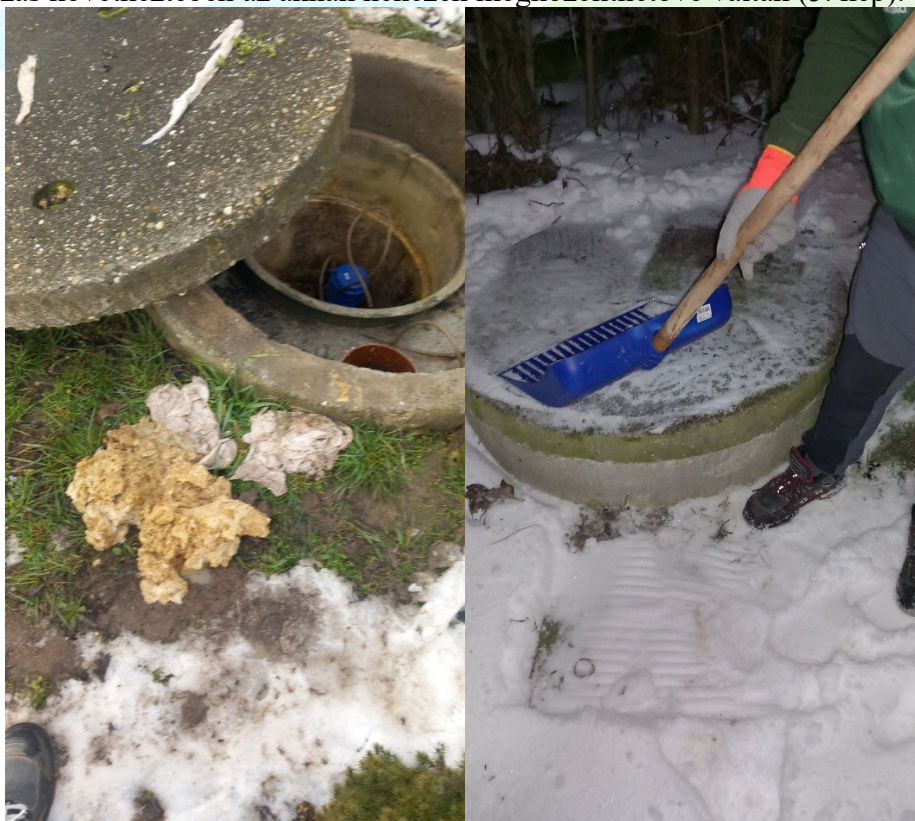
4. kép

A nap folyamán a vákuumaknak tömeges meghibásodása szükségessé tette több szerelő berendelését, illetve az isaszegi szolgálatos átvezénylését is. Az aknák nagyszámú meghibásodása elégtelen vákuum értéket eredményezett, így az aknák csak a helyszínen kézi beavatkozással voltak működtethetőek. A munkát nagyban megnehezítette az idegen anyagok jelenléte a csatornában (4. kép) és a havazás következtében az aknák nehezen megközelíthetővé váltak (5. kép).

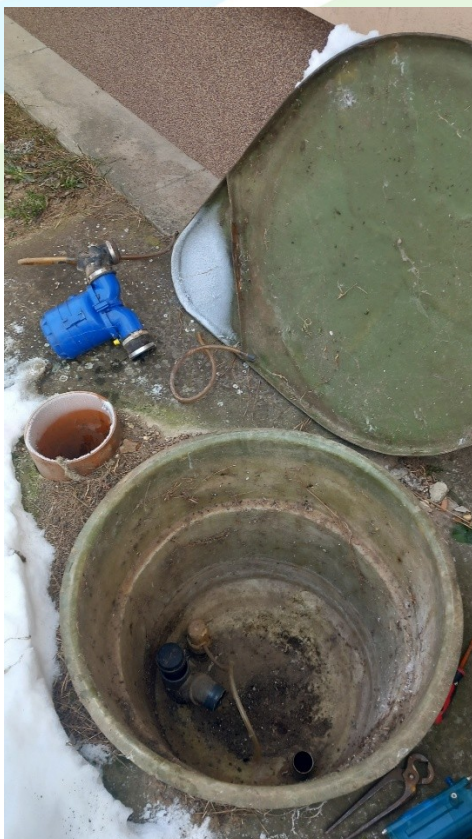
6. kép

A vákuumaknai hibák továbbra is fennállnak, a szerelők párban járták az érintett utcákat és a vákuumaknákból szívatták el a szennyvizet. Az elégtelen vákuum érték miatt azonban ezeket az aknákat ki kellett iktatni (széthúzni) (6. kép) a hálózathoz a későbbi meghibásodások miatt, ami további vákuumszökést eredményezhet. A nap folyamán kb. 60 db. akna lett széthúzva.

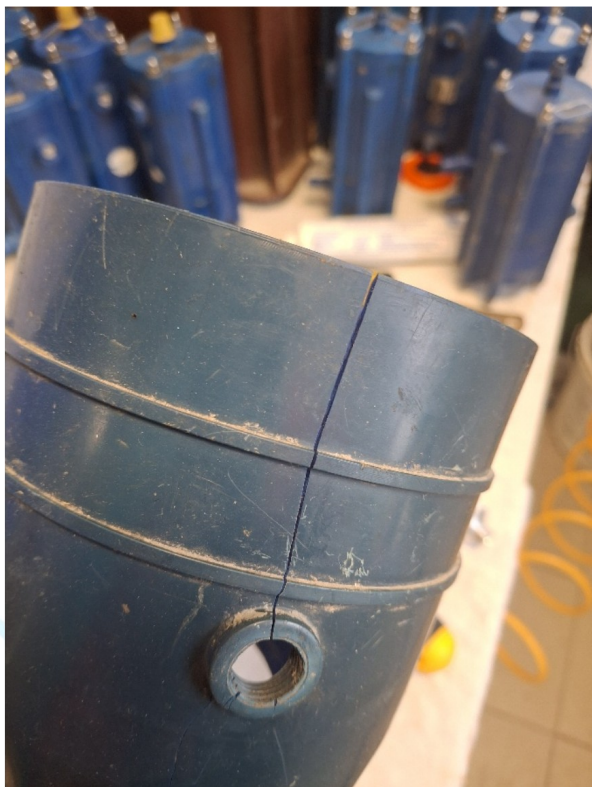
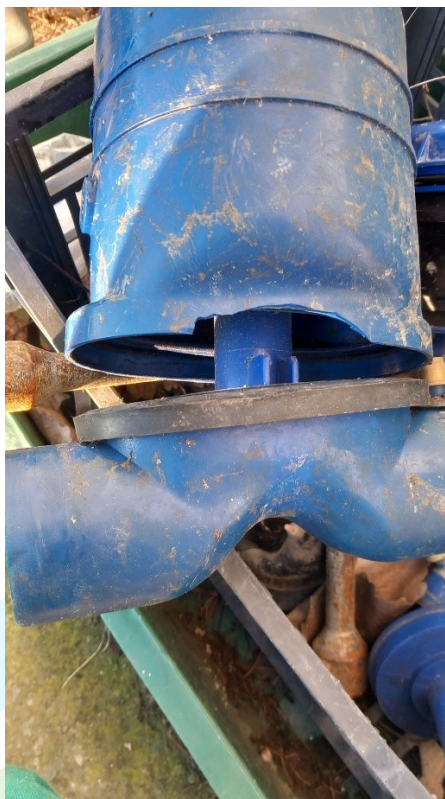
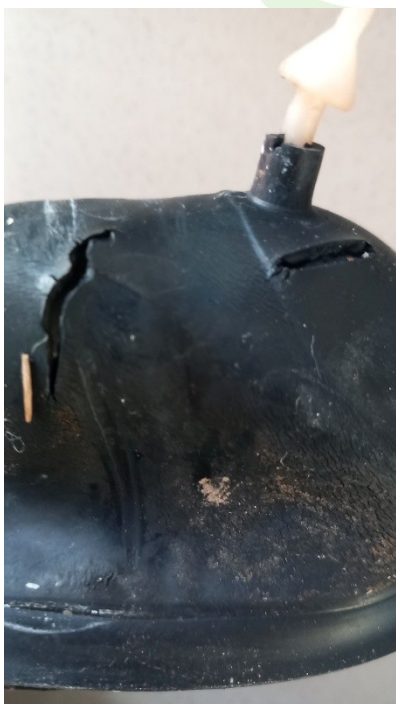
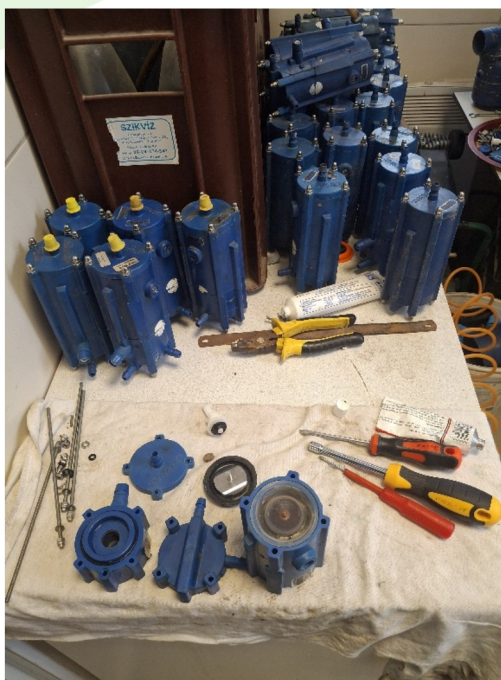
7-10 kép

Az aknából kiserelt vezérlőt és szelepet a szennyvíztisztító telepen szét kellett szerelni, a hibás alkatrészeit cserélni, kiszárítani (7-10 kép).

**A szelepek és alkatrészeik, valamint vezérlők nagyobb számban kell rendelkezésre álljanak az ilyen havária helyzetekre.**

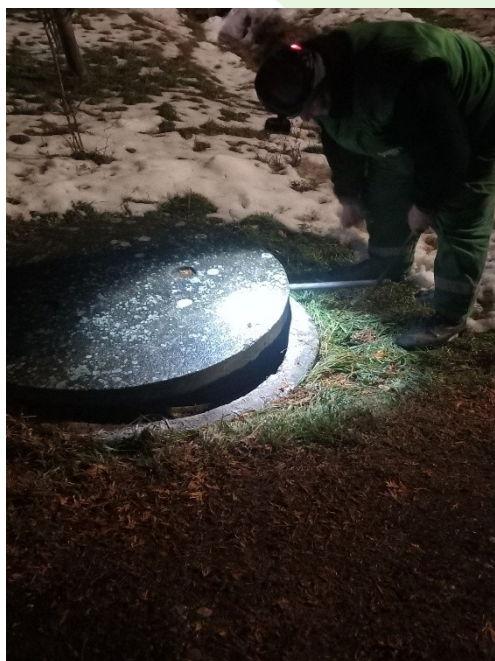
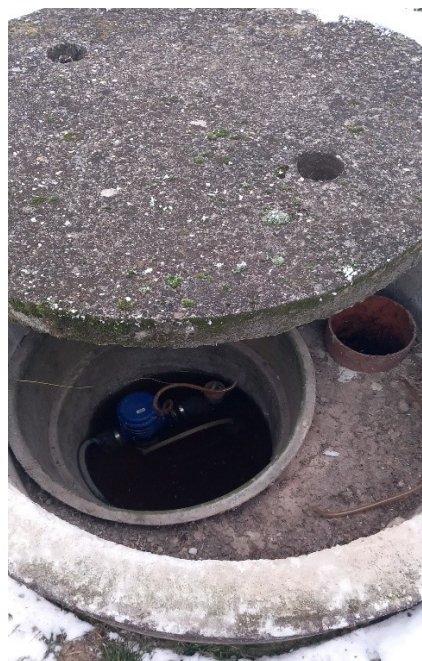
11-12 kép

A kollégák a munkát az éjszakai órákban is folytatták, ilyenkor ugyanis jobban hallatszik, ha egy-egy vákuumakna sűvít. A munkát nehezítette, hogy a vákuumaknák nagy része ingatlanon belül van, ami kívül az pedig nagy nehéz beton fed lappal van ellátva, védve a szerelvényeket az esetleges rongálástól (11-12 kép).

- **nagy nehézséget okozott a nehéz fedlapok leszedése ezért azok műanyagra való cserélése volna indokolt,**
- **mobil vákuum szivattyú beszerzése, az alközpontoknál kialakult vákuumhibák enyhítésére.**

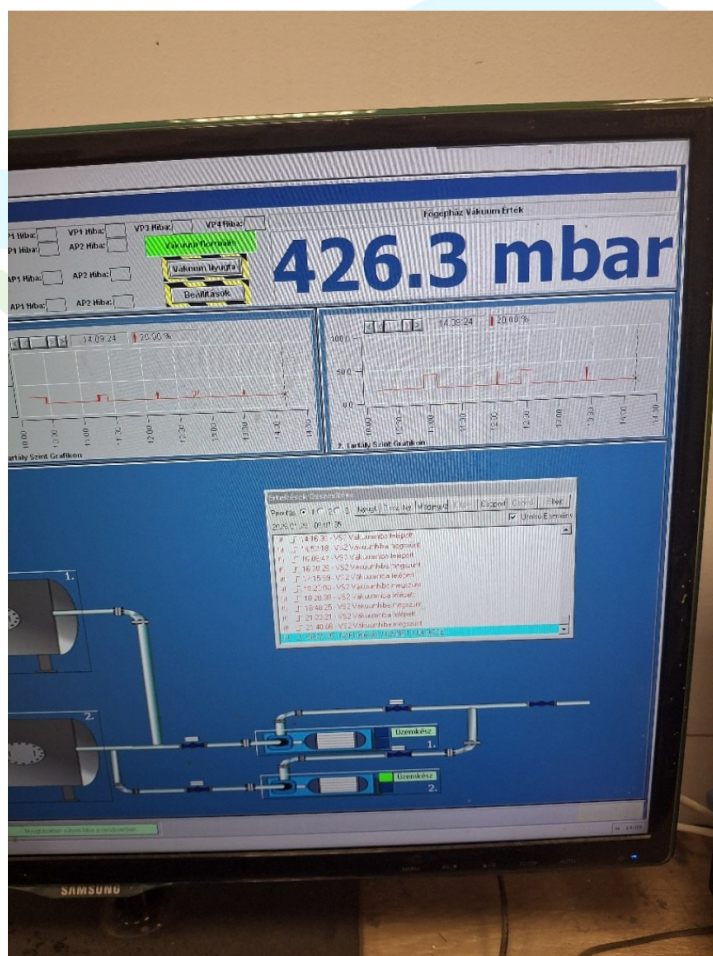
13. kép

A keddi éjszakai órákban kiiktatott (széthúzott) aknáknak köszönhetően a vákuumérték normális (420 mbar) érték körül mozgott. (13. kép)
